W202 ホワイト・ウインカー交換記

不覚にも愛車W202の右側のウインカーを割ってしまい、正規ディーラーに新品ウインカーの価格を問い合わせると1コ1万4000円以上とのこと。

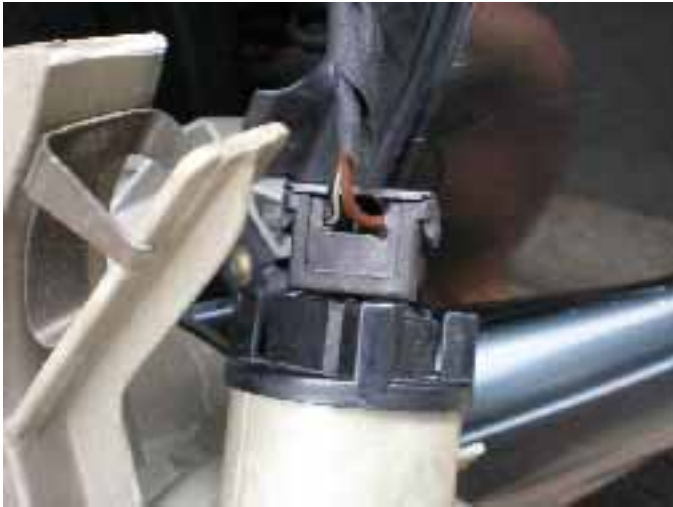
大型のクリップが見える。他にネジらしきものは見えない。
このクリップを握るってみると、はずれそうな感触が伝わってきた。
そこで、少し強めに握り、若干、左右に揺らしながら、思いきって押してみたらスポッと外れた。

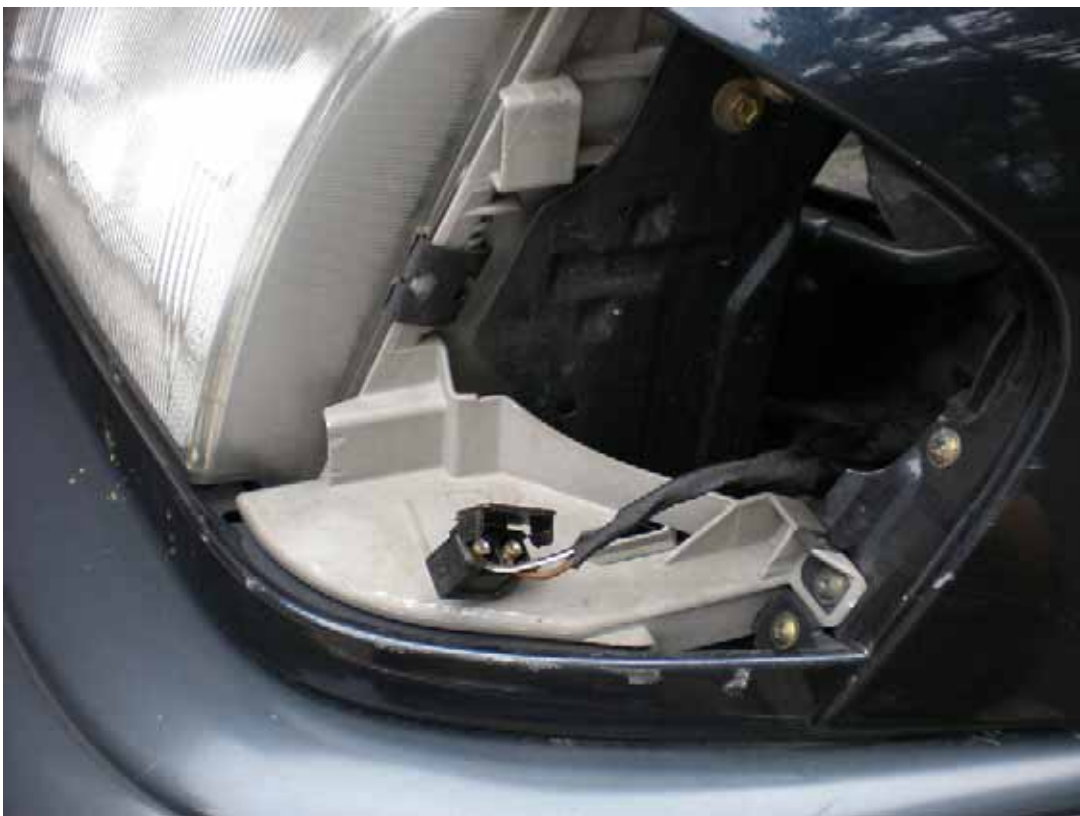
キャップを外した状態のもの

次に、ウインカーからケーブルを外す作業になる。単にソケットから引っ張れば外れるという構造になっていない。観察してみると蓋状のキャップがついている。このキャップの外し方は両サイドのツメを広げ気味にすると外れる。そして蓋を開けた後、ゆっくり引っ張るとケーブルとウインカーが離れる。

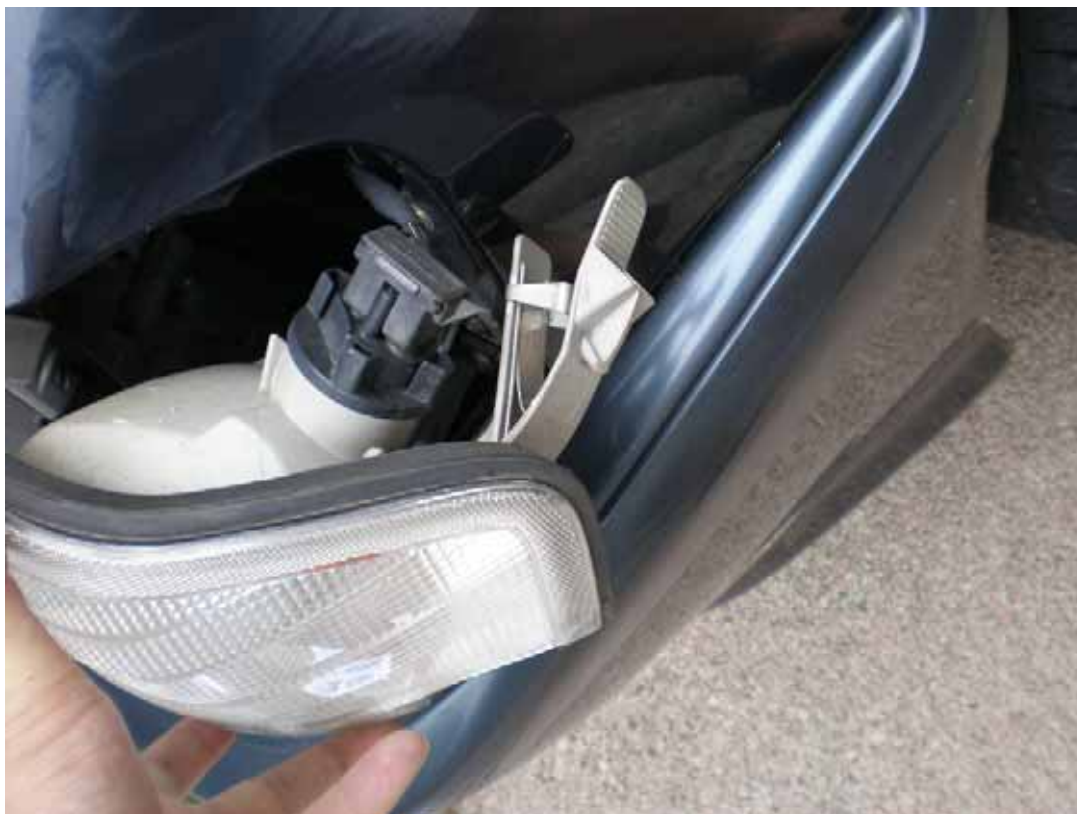
ケーブルとウインカーをつなげた状態。

取り付け方は簡単だ。黒いキャップを外した状態で、2つのピン(+ と -)を指し込み、最後にキャップの蓋をはめる。しっかりキャップの蓋のツメが止まっているかどうか要確認。

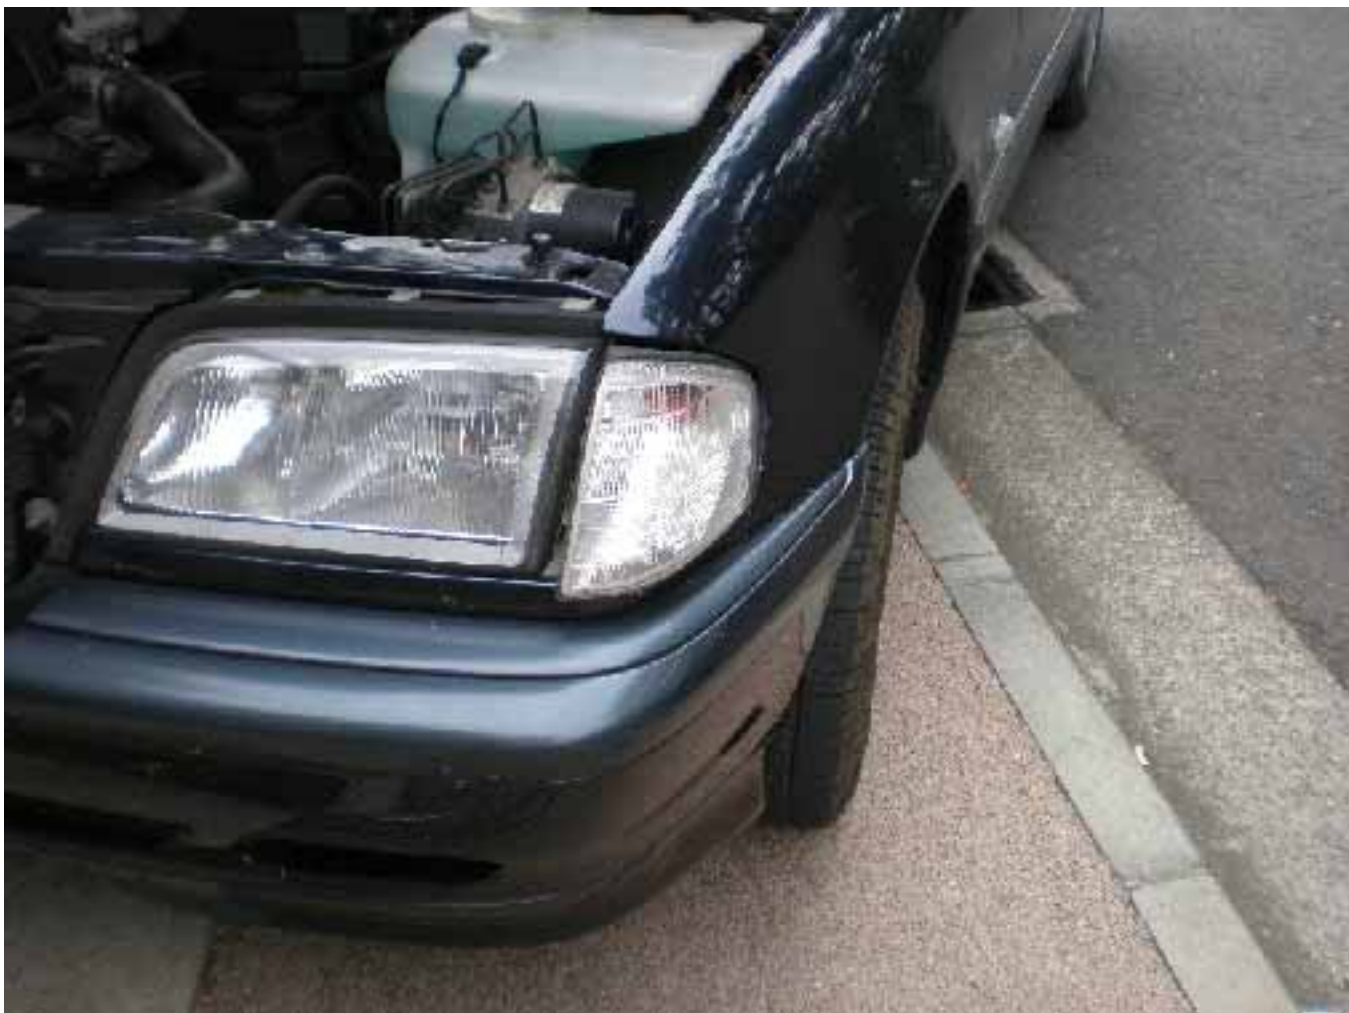
今度は、このウインカーをボディーに押し込むことになるが、単に押しただけでははまらない。単に押しただけの状態の例。ヘッド・ライトとウインカーの間に隙間があることが目視できる。

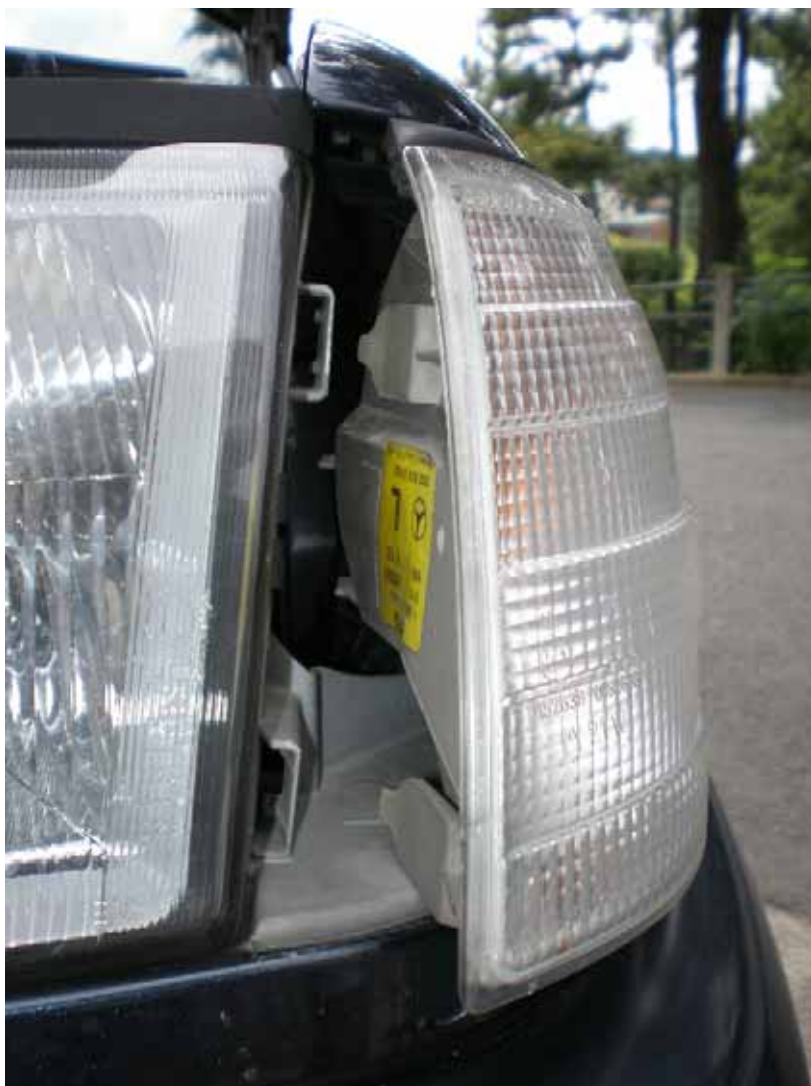
そこでウインカーと同じ目線で注意深く見てみるとウインカー側にオス、ヘッド・ライト側にメスの指し込み口が見える。ここにウインカーのオス状のフックを指し込み、カチンと音がするまで押し込む。カチンという音は、それほど大きな音ではない。

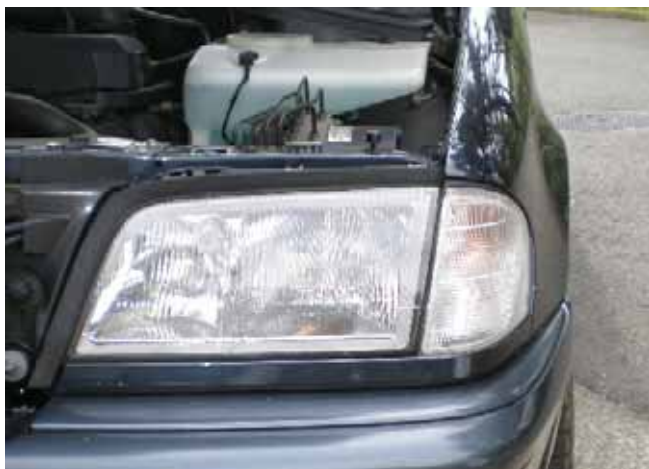
押し込んだ状態

ヘッド・ライトとウインカーの間に隙間がないことを確認。
